キッチン 2 | シンク下の排水管からの水漏れ

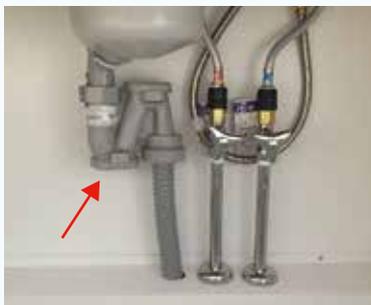
①水漏れ部分を御確認頂き、雑巾等で濡れている部分を拭取って下さい。

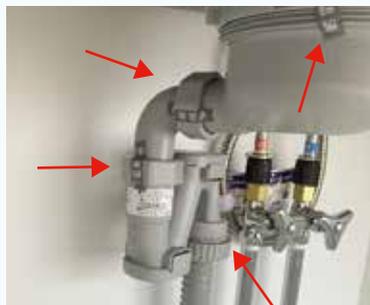
②水漏れ部分のジョイントナットに緩みがないか確認して下さい。緩みがある場合は、時計回りに締め直します。

- 排水管の各接続部は、ジョイントナットというナットで締め付けてあります。引き出しの中に大きな鍋やフライパン等を収納すると、収納した際に排水管と干渉してジョイントナットが緩む可能性があります。収納する際は、十分にご注意下さい。
- てんぷら油や熱湯を排水口に直接流してしまうと、排水管が変形し水漏れやシンク裏側の防滴材のはがれの原因になることがありますので、ご注意下さい。
