キッチン 3 | 排水の流れが悪くなった

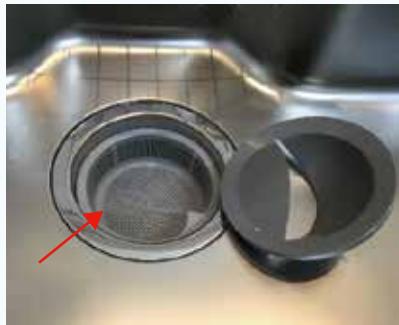
①排水プレートを外すと、バスケットがあります。バスケットにたまつた調理くず等を取り除いて下さい。

- ① 排水バスケットに調理くずがたまっている。
- ② 排水バスケットが設置されておらず、排水管が詰まってしまった。

- 排水バスケットは、こまめに確認し、くずがたまつたままにしないで下さい。
- くずをためすぎると、臭いの元になるばかりでなく、水の流れも悪くなります。
- また、長期間ご使用にならない場合は、シンク内の水気をふき取り、封水が切れないように止水ふたやビニール袋に入れた排水プレートを取り付けて下さい。
- 機能低下を防止するため、定期的に排水管のお掃除を行って下さい。
