サッシ・網戸 3 | 窓の鍵(クレセント)の掛かりが固い、鍵がグラグラする(引き違い)

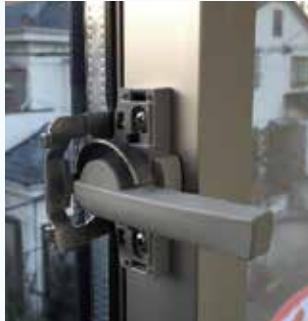
① クレセントのノブを中心位置まで回します。

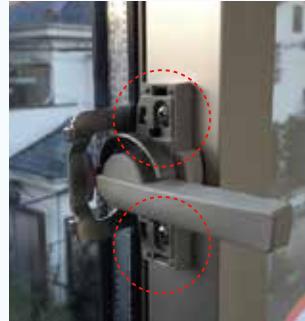
② 上下のカバーをはずして、ネジが見える状態にします。

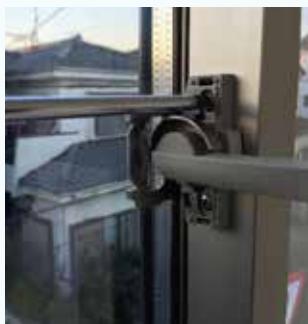
③ プラスドライバーで上下のネジを反時計回りにまわして緩めます。丁度よい位置でネジを締めて、カバーを戻したら完了です。

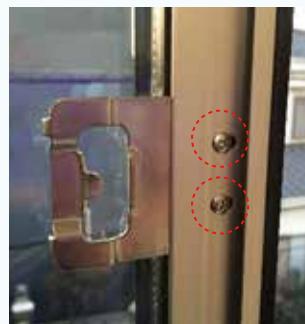
④ クレセントの位置に問題がない場合は、クレセント受けを調整してください。プラスドライバーでネジを緩めて、丁度よい位置でネジを締めます。

⑤ クレセント受けが曲がってしまった場合は、交換等が必要となります。
