トイレ 3 | ウォッシュレットの洗浄水の勢いが弱い

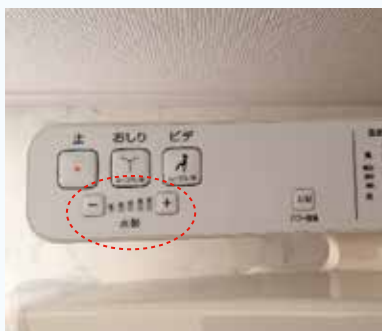
原因①について

ウォッシュレット本体操作部で調節する。

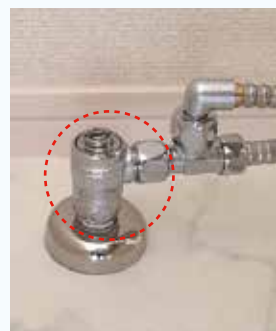
原因②について

止水栓を反時計周りに回して開く。
(※マイナスドライバーをご用意下さい)

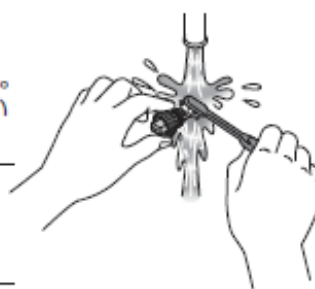
原因③について

給水フィルターを掃除する。

- 小さなゴミは、歯ブラシなどを使って、確実に取り除いてください。
- 給水フィルター付水抜栓取付穴の中のゴミも綿棒などで取り除いてください。

○洗剤は使わず水洗いしてください。

○フィルターははずしたり、破ったりしないでください。フィルターの汚れ、目詰まりなどがひどい場合には、交換をおすすめします。
