トイレ 6 | 便器内・手洗い・タンクの水が止まらなくなった

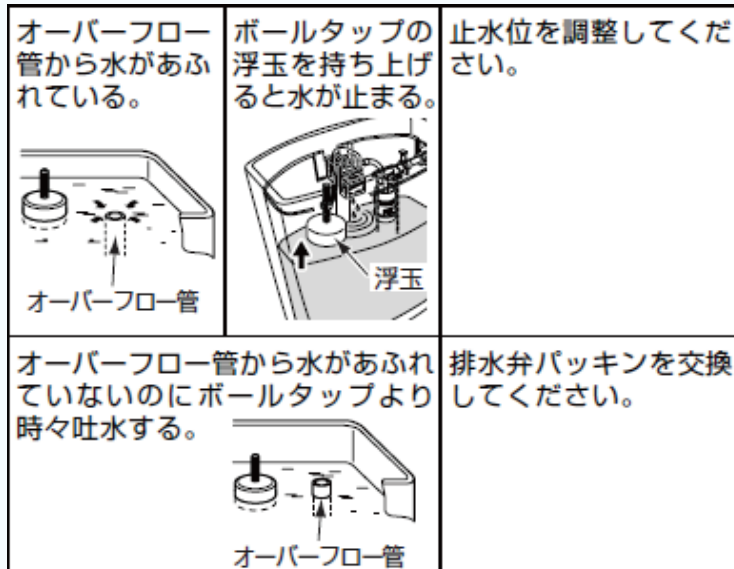
- ① 止水位が正しくない。
- ② 排水弁のパッキンの劣化により、タンクから便器へ漏れが発生している。

- ① 止水位を調整する。(取扱い説明書参照)
- ② パッキンを交換する。(取扱い説明書参照)
